DISSERTAÇÃO DE MESTRADO APRESENTADA
À FACULDADE DE ENGENHARIA DA UNIVERSIDADE DO PORTO EM
ÁREA CIENTÍFICA

FUNDAÇÕES EM MEIOS FLUVIAIS E MARÍTIMOS EVOLUÇÃO E INOVAÇÃO TECNOLÓGICAS

ENGENHARIA CIVIL — ESPECIALIZAÇÃO EM GEOTECNIA

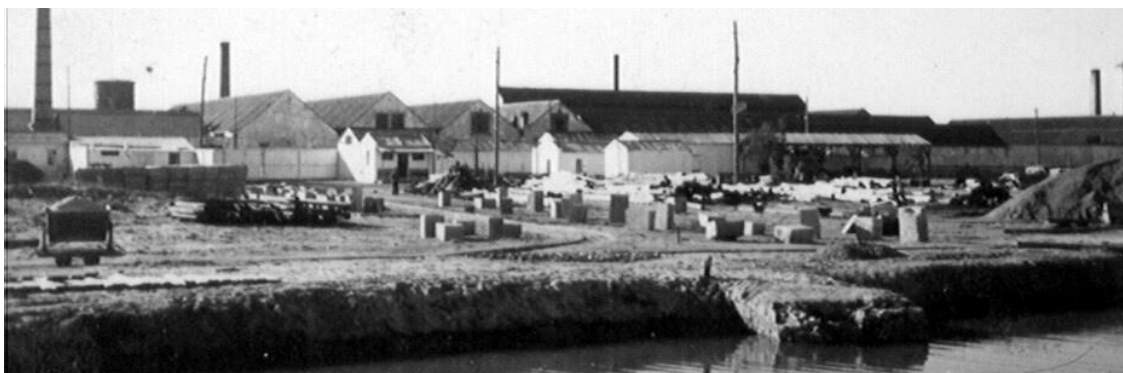
Fig. 2.1 - Aspeto do porto na fase preparatória dos trabalhos de construção do cais de acostagem

Salientam-se a utilização das condições geográficas do local (estuário do Guadiana) como meio para superar as dificuldades de acesso e as limitações de capacidade dos meios elevatórios, bem como a capacidade de ultrapassar a problemática associada à existência de material aluvionar, geomecânica incompetente para fundação da infraestrutura do cais, com uma possança bastante elevada (cerca de 19 m).

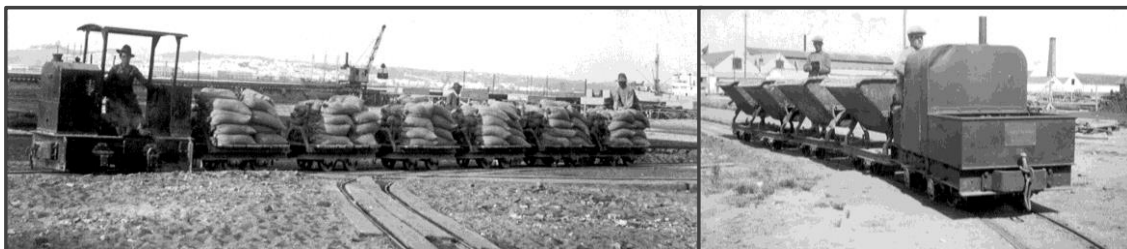
Fig. 2.4 – Alguns troços da linha férrea provisória e as locomotivas *Montania* e *Rurthal* em operação

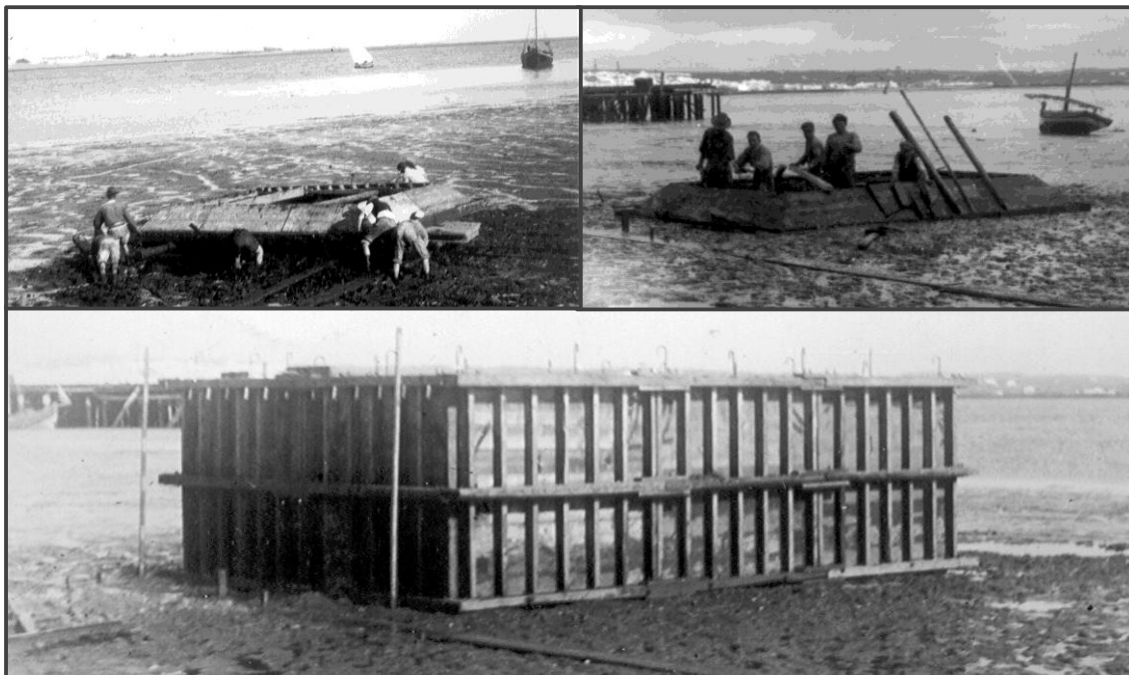
Fig. 2.7 – Imagens do transporte da cofragem metálica e da moldagem da base biselada do primeiro poço

O transporte dessa cofragem, desde o seu estaleiro de pré-fabricação até ao local da implantação do primeiro pilar construído (pilar P8), foi realizado com a adoção de um fundo provisório, que permitiu a sua flutuação e a consequente navegabilidade.

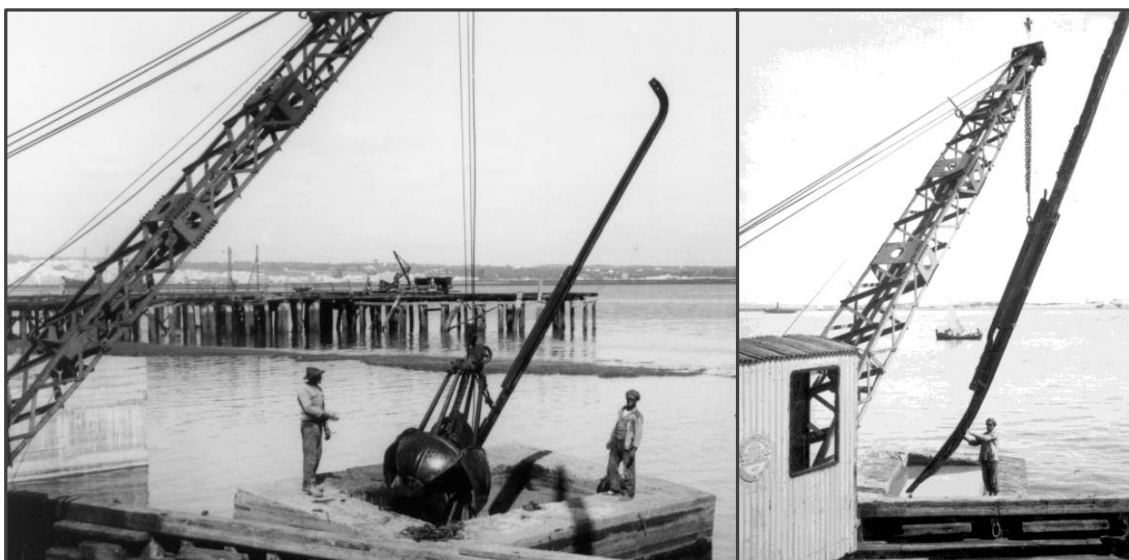
Fig. 2.8 – A escavadora Koppel escavando pelo interior de um troço facilitando a sua cravação

Após betonagem do primeiro troço dos poços iniciavam-se as operações inerentes ao processo de *havage*, materializadas pela escavação pelo seu interior, facilitando a sua descida em profundidade, e pela betonagem dos troços sucedâneos, até que fosse atingida a profundidade de projeto (aproximadamente 20 m).

Sempre que se verificavam dificuldades na descida dos troços da entivação, procedia-se ao seu carregamento estático, forçando a sua cravação até que as cotas de projeto fossem atingidas. Para o efeito, foram utilizados sacos de areia e, numa fase mais avançada da obra, blocos pré-fabricados de 2 toneladas, constituintes das secções superiores da estrutura dos muros cais, de suporte do aterro da plataforma portuária.

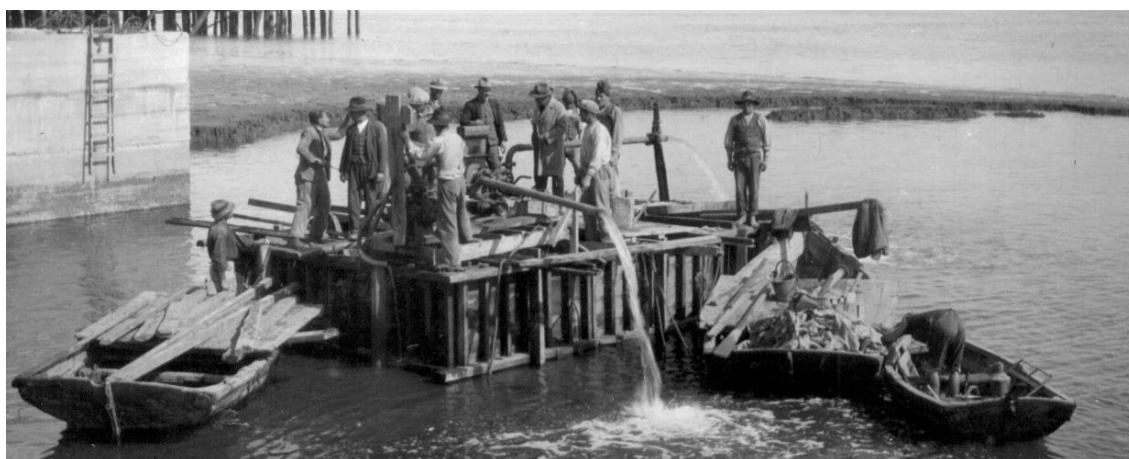
Fig. 2.10 – Bombagem de água do interior da ensecadeira para posterior betonagem de um troço de pegão

Quando, por carregamento excessivo ou por incapacidade da camada aluvionar, a descida dos troços dos poços de *havage* atingiu profundidades superiores às desejadas, submergindo o seu topo abaixo da cota de preia-mar, a continuação da betonagem do troço subsequente era realizada ao abrigo de uma ensecadeira.

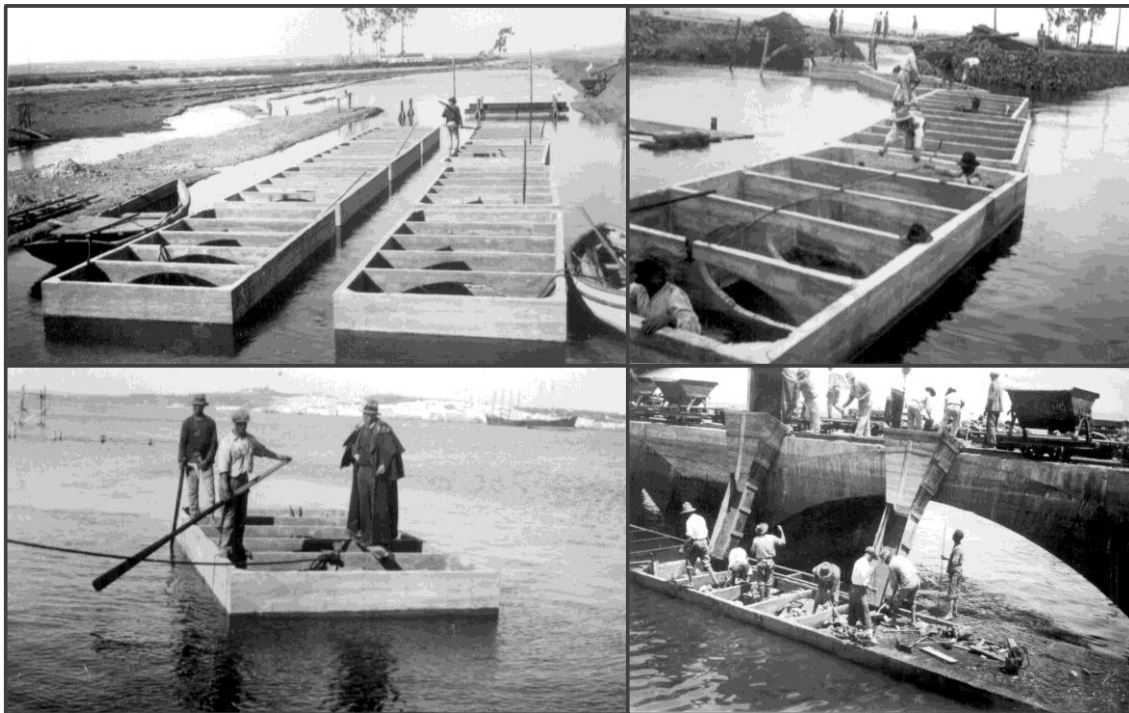
Fig. 2.16 – Transporte, posicionamento, preenchimento e betonagem dos caixotões

A estas operações sucedeu-se o preenchimento do seu interior com enrocamento (substituindo a água utilizada no seu afundamento) e uma betonagem de coroamento/nivelamento, convertendo os caixotões na seção inferior dos muros cais de gravidade.

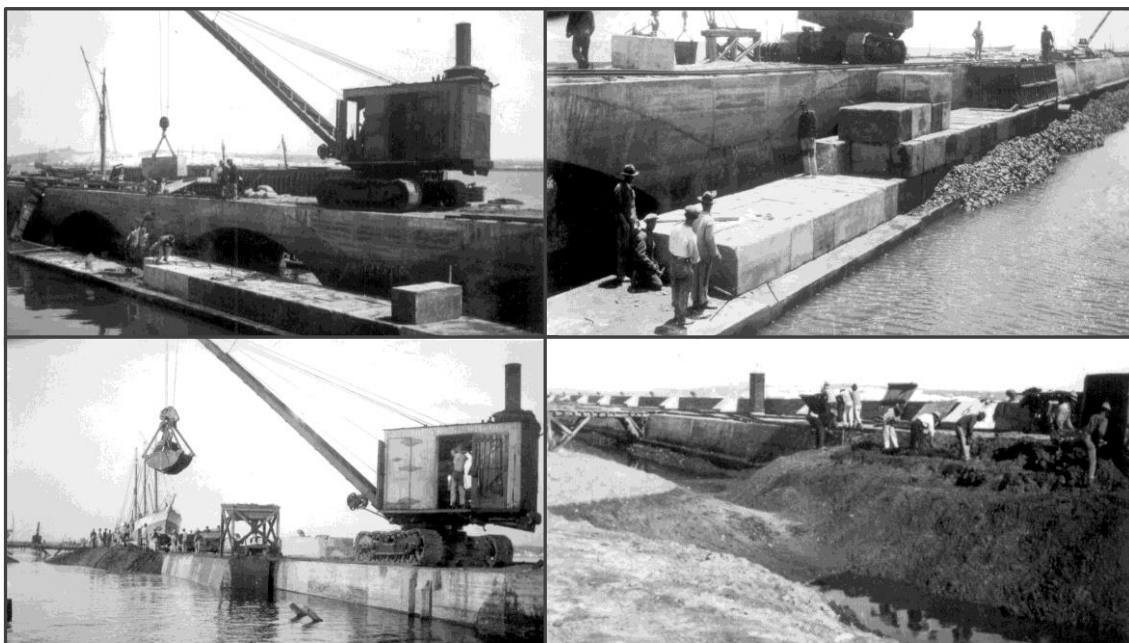
Fig. 2.17 – Disposição dos blocos e realização do aterro da plataforma portuária

As seções superiores desses muros cais, dotados de uma altura total de 4,50 m, foram materializadas pelo posicionamento criterioso de blocos pré-fabricados de betão simples (pesando sensivelmente 2 toneladas), realizado através dos meios elevatórios existentes em obra, operando a partir da estrutura da frente do cais (concluída em fase anterior).

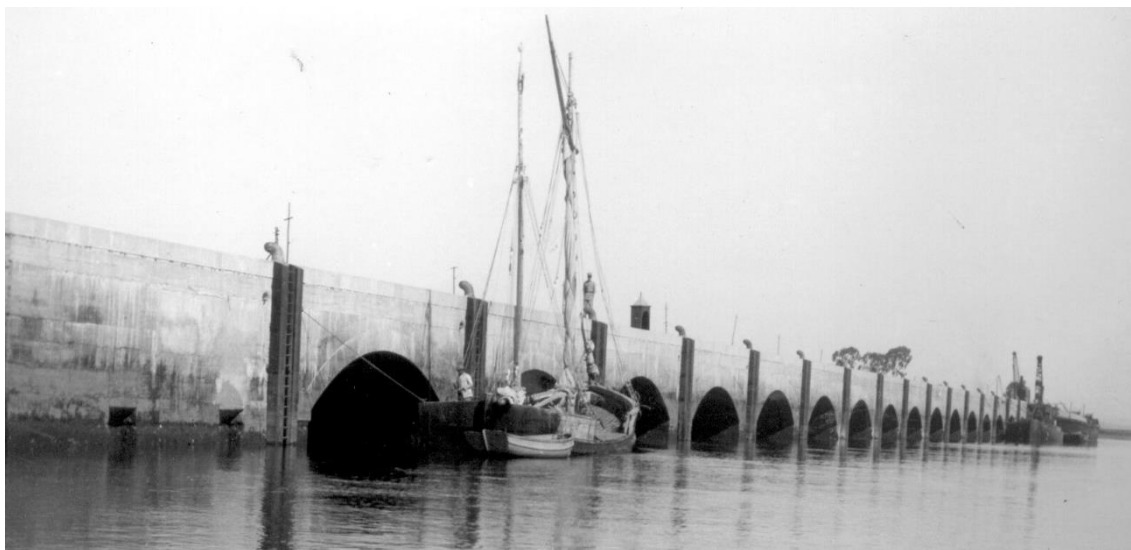
Fig. 2.18 – Imagem do cais de Vila Real de Santo António imediatamente após conclusão da intervenção

A intervenção ficou concluída com a instalação dos equipamentos marítimos (escadas, defensas, cabeços de amarração, etc.), com a realização das dragagens do fundo marinho, com a execução do aterro portuário, utilizando material selecionado das dragagens e das escavações do interior dos poços de *havage*, e com a realização dos arranjos exteriores.

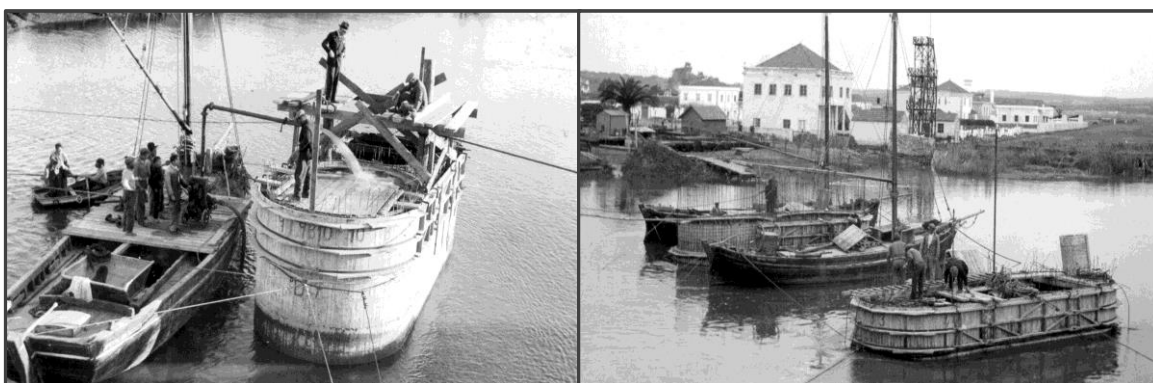
Fig. 2.23 – Afundamento e início da cravação dos caixões

Estabelecido o equilíbrio hidrostático, os fundos provisórios (de navegação) eram removidos e iniciavam-se as operações de cravação.

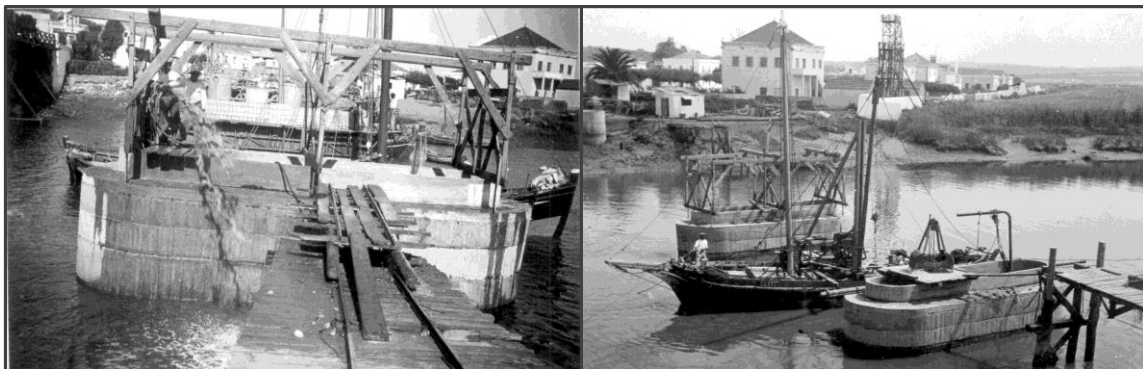
Fig. 2.24 – Remoção do material aluvionar por bombagem e imagem das ferramentas de escavação utilizadas na fase final da cravação

O atravessamento dos cerca de 12 m de material aluvionar foi realizado pela remoção do solo pelo interior dos caixões. Numa fase inicial, esta remoção de material aluvionar foi conseguida por bombagem (pelo interior) e, numa fase mais avançada da cravação, quando a bombagem deixou de ser eficiente, com recurso a ferramentas escavadoras (*grabs*), suspensas em equipamentos a operar a partir de embarcações.

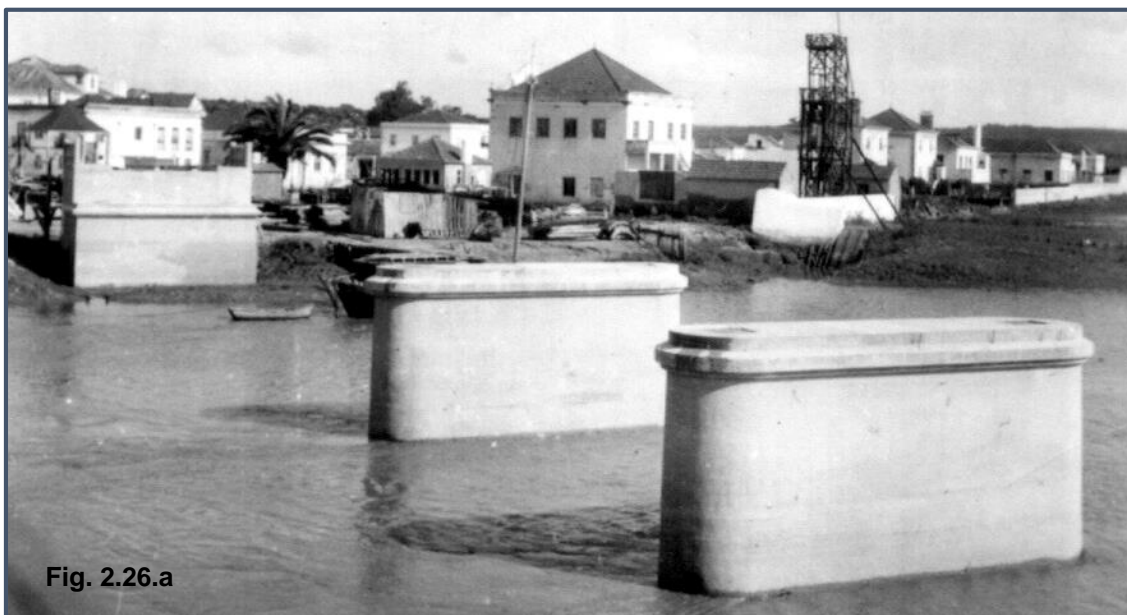
Fig. 2.26.a

Fig. 2.26 – Fotografias da obra após conclusão da infraestrutura (Fig. 2.26.a) e após montagem do tabuleiro da ponte (Fig. 2.26.b)

Após conclusão dos trabalhos de enchimento, e da construção dos encontros, nas margens, a empreitada ficou concluída com a colocação das cantarias de acabamento e a instalação dos aparelhos de apoio (selados ao topo do fuste dos pilares), iniciando-se as operações de montagem da superestrutura metálica da ponte.

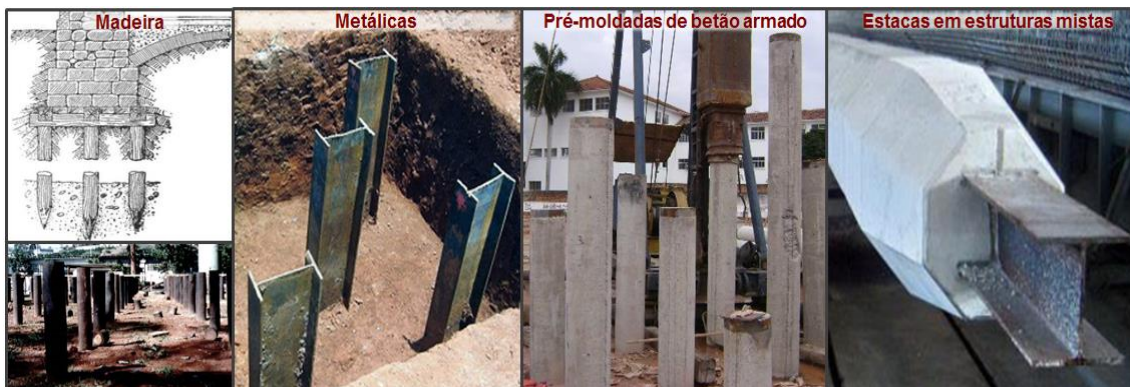
Fig. 3.1 – Imagens dos principais materiais que constituem as fundações em estacas cravadas

Principalmente adequada ao atravessamento de solos brandos até ao substrato rochoso, para mobilização da resistência de ponta, a cravação é uma técnica construtiva que consiste na introdução de elementos resistentes no terreno. Na grande maioria das soluções, os elementos são constituídos por estacas em aço ou betão armado (muitas vezes pré-esforçado), mas também poderão ser executados noutros materiais como madeira, polímeros ou recorrendo a secções mistas (normalmente aço/betão, madeira/betão, madeira/aço).

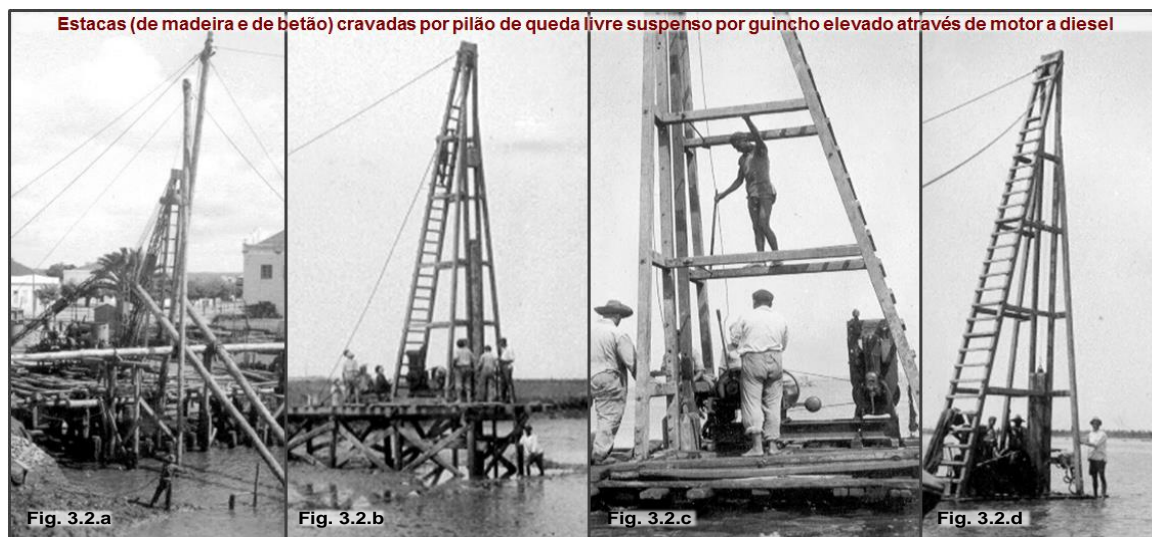
Fig. 3.2 – Cravação por pilão de queda livre: Fig. 3.2.a - Estacas de madeira para fundação dos encontros da ponte rodoviária de Alcácer do Sal - Teixeira Duarte 938; (Fig. 3.2.b, Fig. 3.2.c e Fig. 3.2.d) - Estacas pré-moldadas de betão armado para fundação dos edifícios da Base Naval do Montijo - Teixeira Duarte 1941

- Os bate estacas com pilão de queda livre;
- Os martelos pneumáticos (elétricos ou a ar comprimido);
- Os martelos hidráulicos;
- Os martelos a *diesel*.

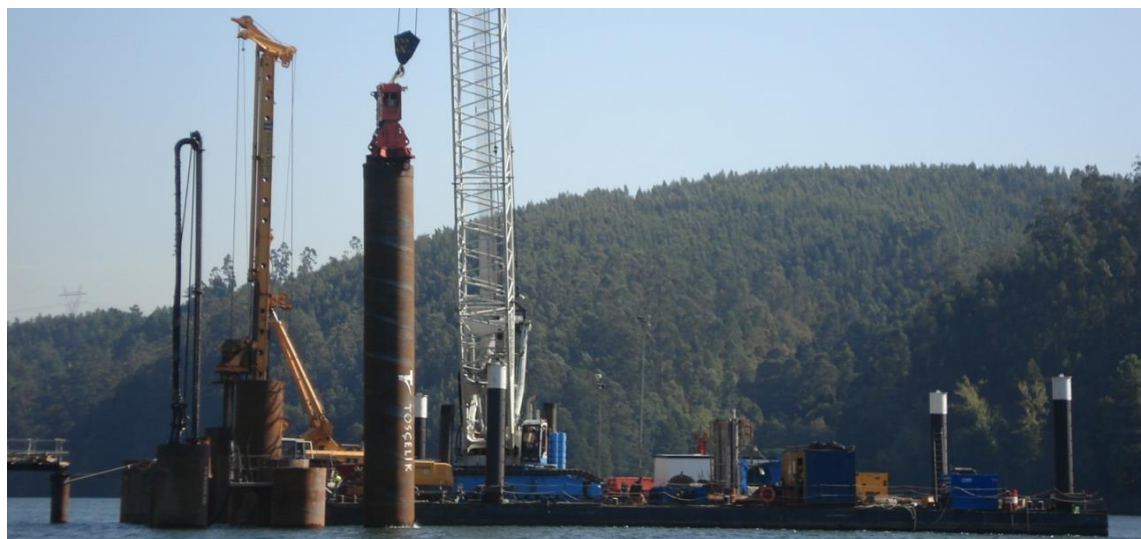
Fig. 3.3 – Vibrofonceur cravando um tubo de encamisamento para atravessamento das areias do leito da albufeira da barragem de Crestuma-Lever (Ponte sobre o rio Douro da A41 – Teixeira Duarte-2010)

Na cravação por vibração, a introdução das estacas no solo é assegurada pela ação de martelos vibradores (*vibrofonceurs*). Particularmente adequada à cravação em areias (especialmente se forem monogranulares), a eficiência na cravação é igualmente dependente da adequação das características dos equipamentos ao tipo de estaca e às particularidades dos solos a atravessar, destacando-se a importância da adaptação da capacidade e da frequência de vibração do equipamento a essas especificidades.

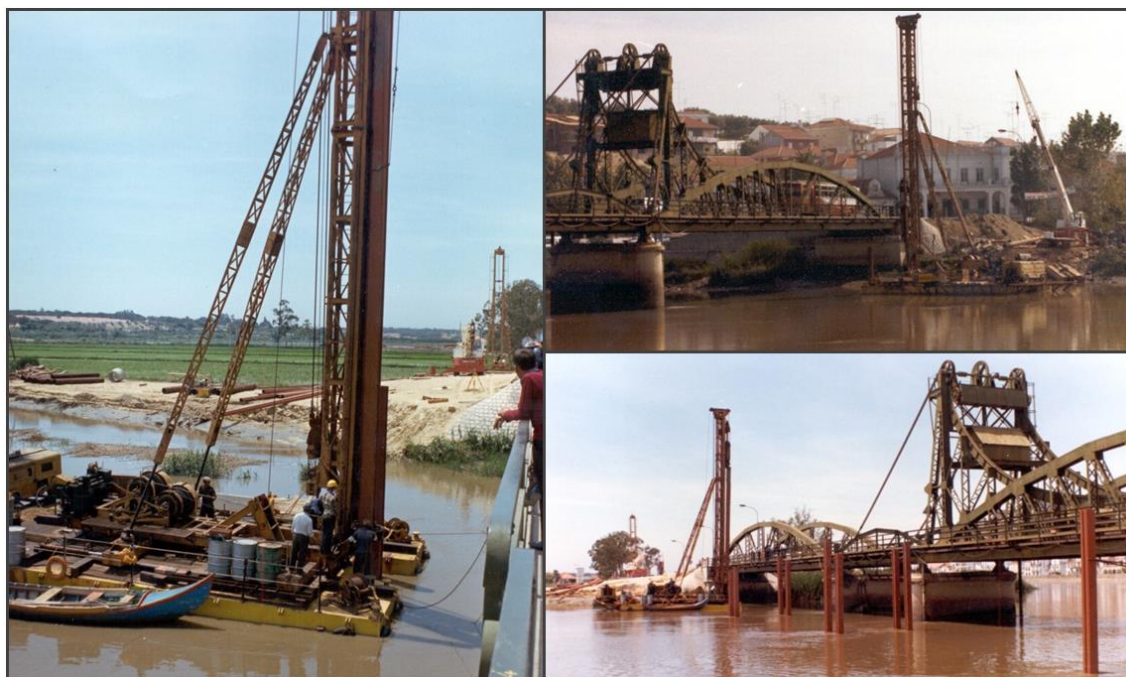
Fig. 3.6 – Imagens da cravação das estacas metálicas da ponte provisória

Usando esta metodologia, foi possível executar as 20 estacas de fundação de uma forma expedita, atingindo as profundidades de projeto, que estabeleciam a sua cravação até profundidades de cerca de 18 m abaixo da cota do leito do rio.

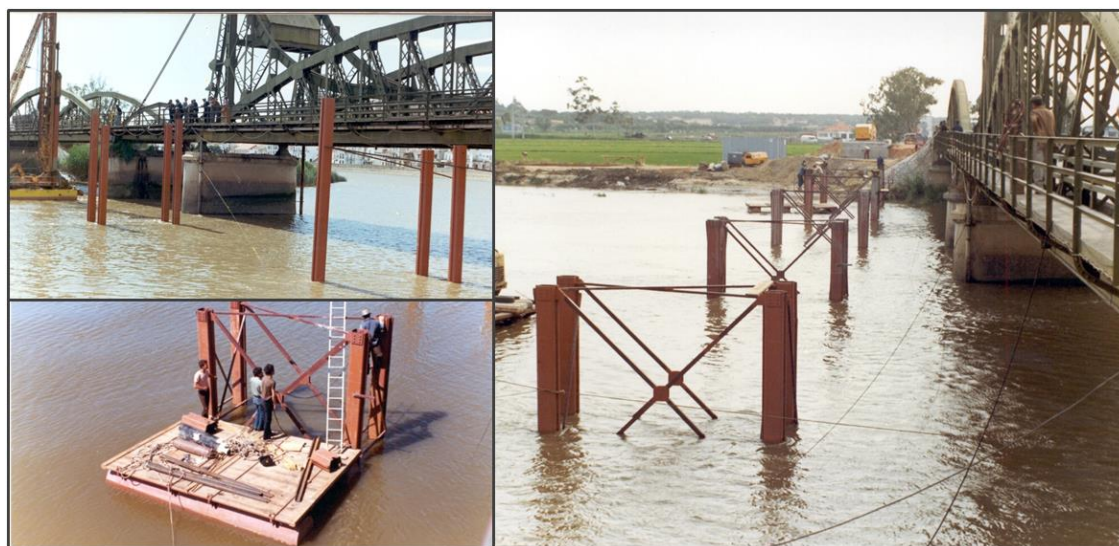
Fig. 3.7 – Imagens da montagem dos travamentos à cabeça das estacas metálicas

Depois das operações de cravação, procedeu-se à montagem dos sistemas de contraventamento, estabelecendo o travamento, à cabeça, de cada conjunto de quatro estacas, por forma a formar os cinco pórticos tridimensionais, de sustentação dos seis tramos do tabuleiro.

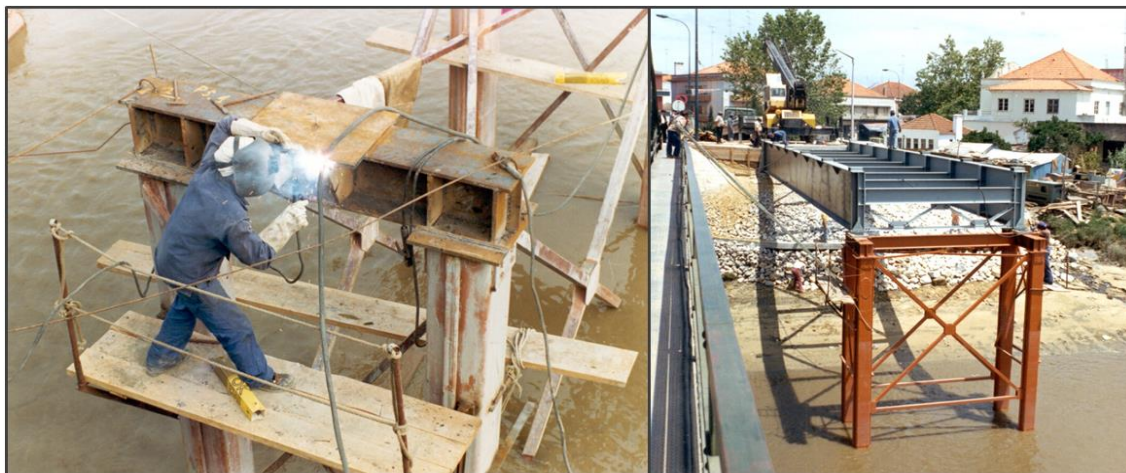
Fig. 3.8 – Soldadura das travessas, posicionamento das longarinas e montagem das vigas secundárias

Em termos de faseamento construtivo, o tabuleiro foi executado por troços, correspondentes a cada um dos seus seis tramos. A montagem de cada tramo era iniciada pelo posicionamento das longarinas metálicas de suporte primário sobre os aparelhos de apoio das travessas de encabeçamento dos pórticos tridimensionais. A esta operação sucedia-se a montagem das vigas secundárias e a colocação das pré-lajes de betão armado.

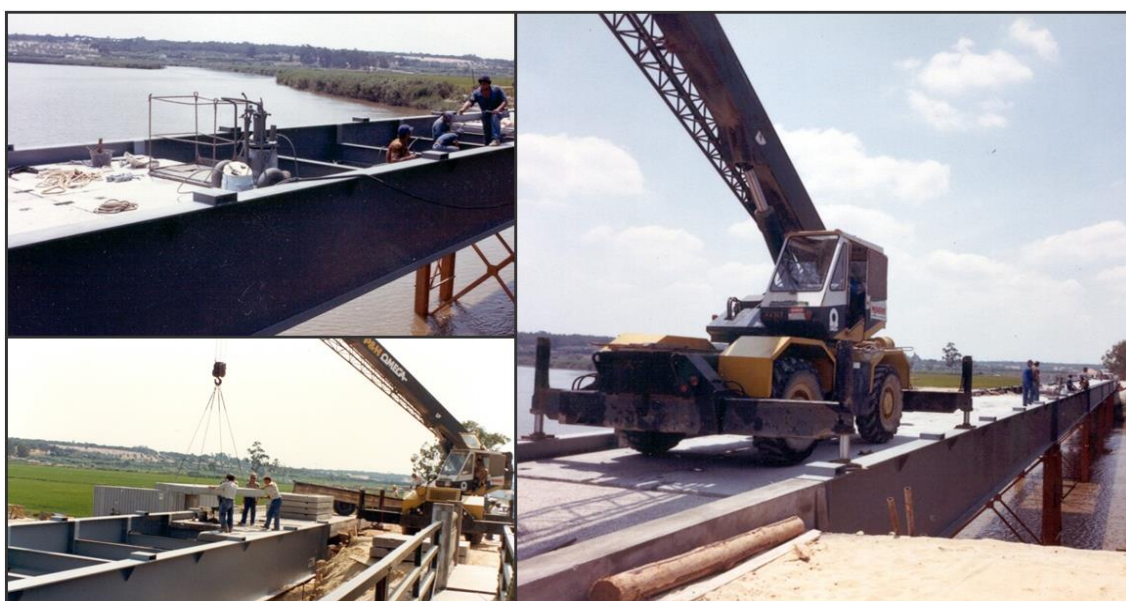
Fig. 3.9 – Posicionamento das pré-lajes e utilização destes elementos como pavimento de suporte dos meios elevatórios de montagem dos tramos adjacentes

A construção do tabuleiro prosseguia com a montagem do tramo adjacente, utilizando o tramo montado anteriormente como elemento de suporte para os meios elevatórios de posicionamento das longarinas. A instalação dos revestimentos e dos equipamentos rodoviários era precedida de uma betonagem complementar (lâmina de compressão) que estabelecia a ligação entre os vários troços de laje pré fabricada

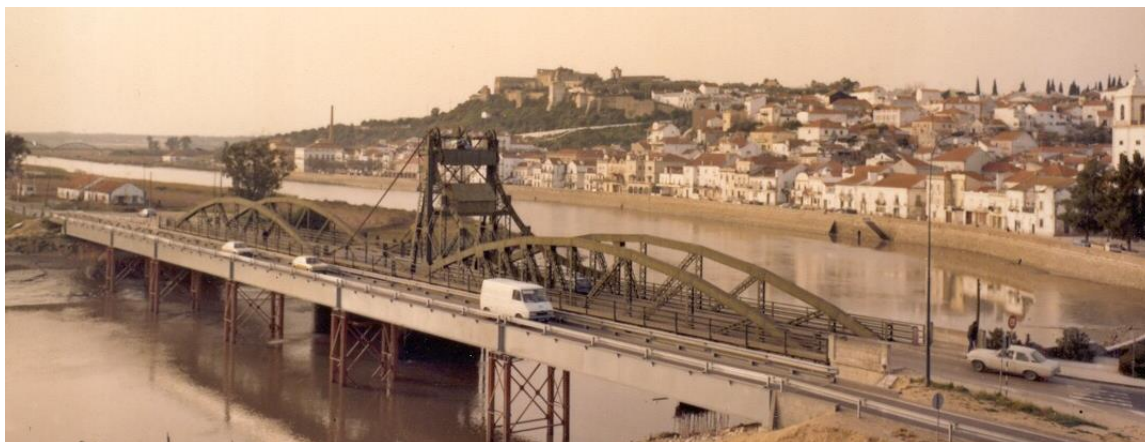
Fig. 3.10 – Imagem da ponte após a sua conclusão ilustrando a sua utilização como faixa complementar de circulação de tráfego (neste caso no sentido Sul/Norte)

Como nota final deste capítulo, salienta-se que, embora tenha sido projetada como obra provisória, com um pressuposto que estabelecia um período máximo de funcionamento de dois anos, esta ponte apenas foi desmantelada no final de 2008, cerca de vinte anos após a sua conclusão.

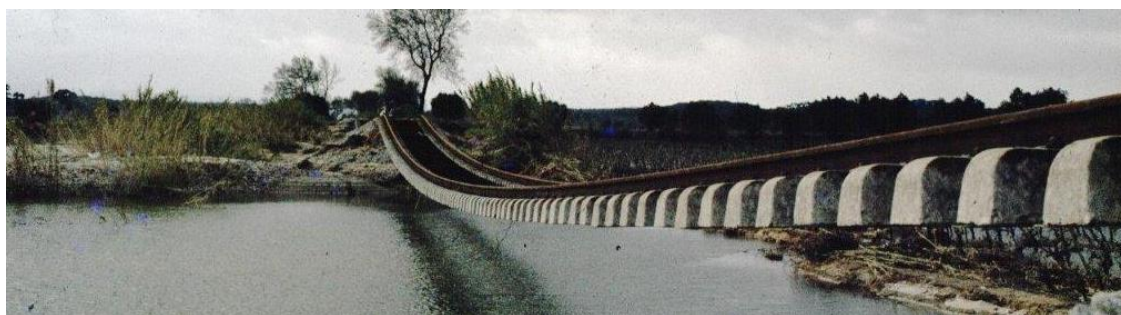
Fig. 4.1 – Destruição de um aterro após cheia (linha de Setil – cheia de 1979)

No entanto, uma obra de desvio ou de obstrução de um curso de água está sempre associada a um determinado risco, muitas vezes bastante elevado, e a sua consideração como hipótese construtiva deverá ser sempre precedida de uma análise bastante pormenorizada. Nesta análise, a caracterização dos aspetos hidráulicos assume particular importância constituindo, na grande maioria dos casos, a principal condicionante na avaliação técnico-económica comparativa da solução a adotar.

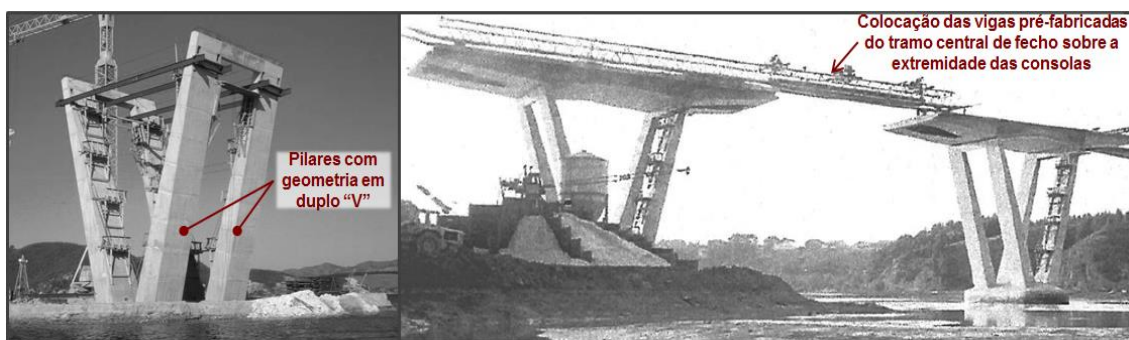
Fig. 4.2 – Imagens ilustrando a construção e a geometria dos pilares e superestrutura da Ponte de VNM

Aproveitando a geometria em “V” dos seus pilares centrais, o tabuleiro apresenta uma estrutura principal executada em aduelas, construídas em avanços incrementais a partir de cada lâmina do pilar.

Nas suas extremidades em consola, estes tramos sustentam um outro troço, central, executado em vigas pré-fabricadas com configuração em “barriga de peixe”, favorável ao funcionamento de tramo simplesmente apoiado, constituindo uma estrutura comumente designada como tabuleiro em vigas *Gerber*.

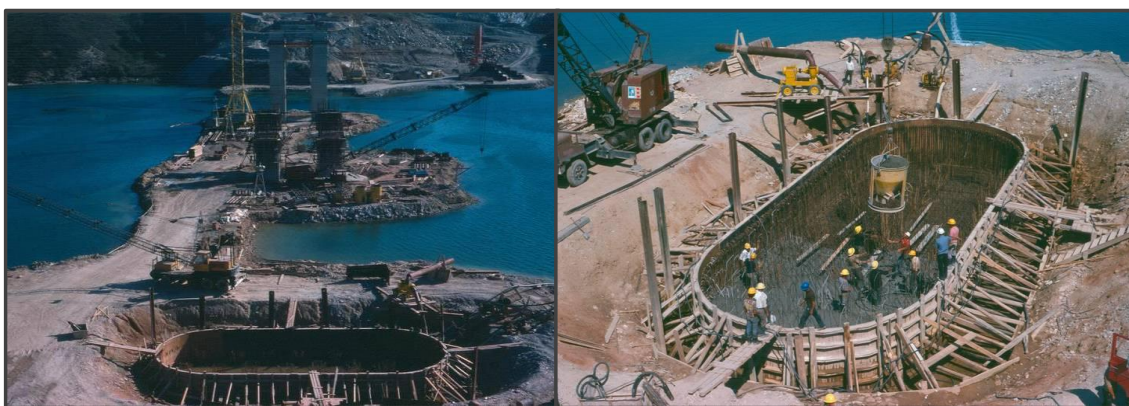
Fig. 4.7 – Construção dos maciços de encabeçamento da Ponte de VNM

Após saneamento do topo das estacas (ou barretas) e da colocação das armaduras, a construção dos maciços de encabeçamento era realizada fazendo uma escavação localizada na plataforma de aterro, que era mantida a seco por rebaixamento local do nível freático, através de poços de bombagem.

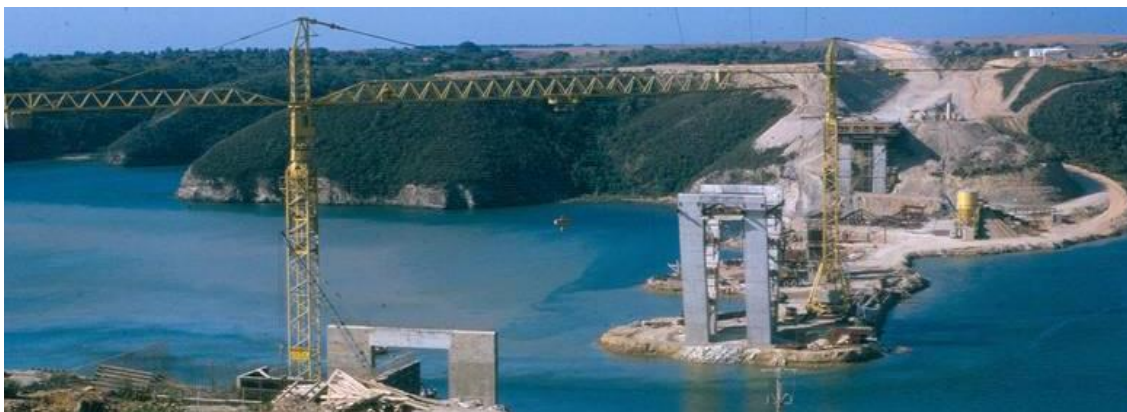
A construção das infraestruturas prosseguiu com a execução das lâminas de betão armado que constituem os pilares, usando o aterro como plataforma de trabalho e meio privilegiado de acesso.

Fig. 4.8 – Construção dos pilares e início da escavação para remoção do aterro provisório

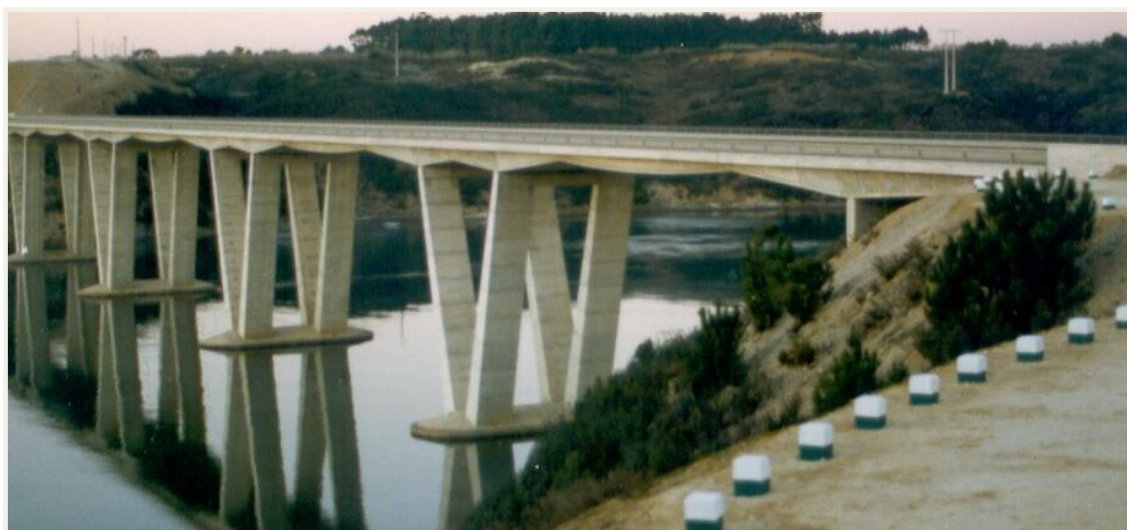
Fig. 4.9 – Ponte de Vila Nova de Milfontes após a sua conclusão

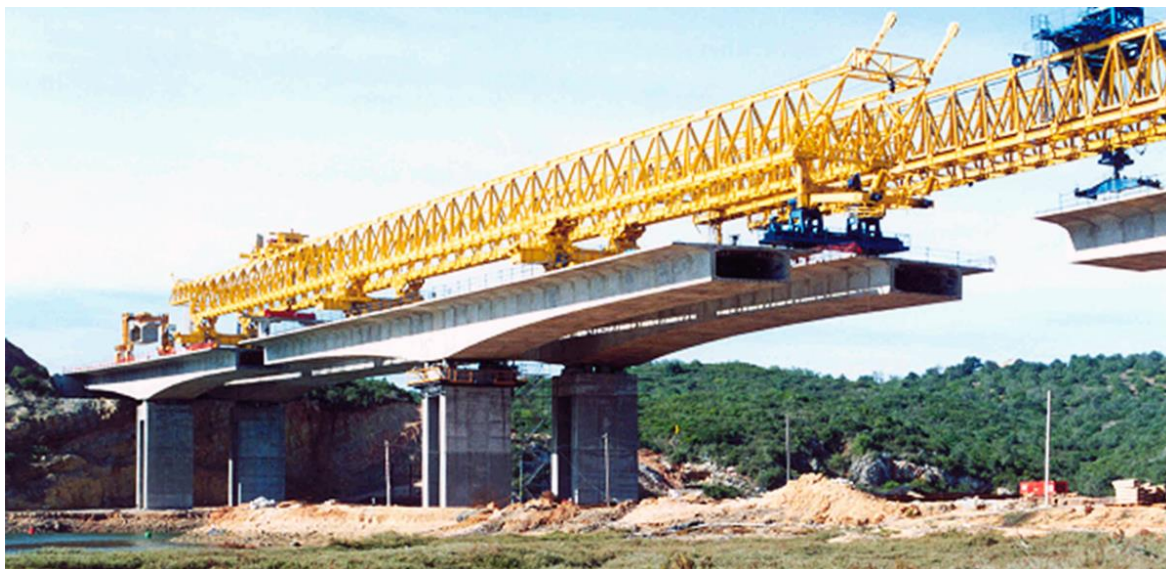
Fig. 4.10 – Imagem ilustrando a construção do tabuleiro através de viga de lançamento

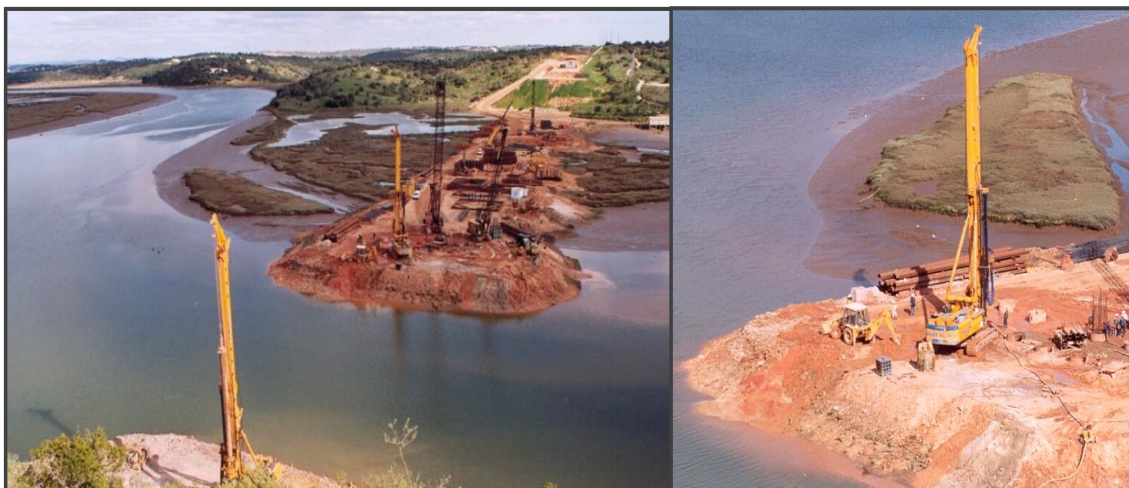
Fig. 4.11 – Imagens da península de aterro na sua extensão máxima e dos inúmeros equipamentos de furação, elevação e escavação em operação

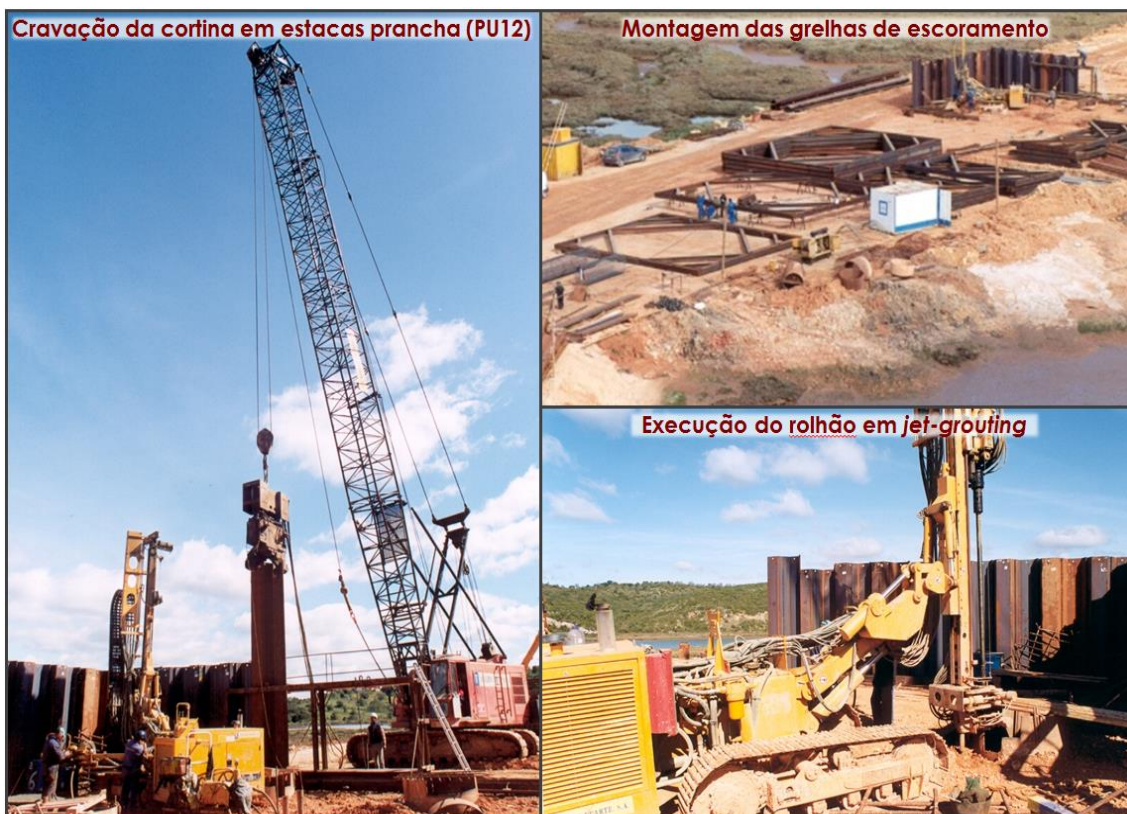
Fig. 4.13 – Imagens ilustrando os processos de cravação das estacas prancha, a execução do “rolhão” de jet-grouting e os níveis de escoramento a serem montados sobre a península de aterro

Os níveis de escoramento das ensecadeiras foram materializados por grelhas de perfis metálicos que, dimensionadas em função da geometria de implantação das estacas e das reais dimensões das ensecadeiras, eram montadas sobre o aterro, em estaleiros de pré-fabricação montados nas imediações das ensecadeiras.

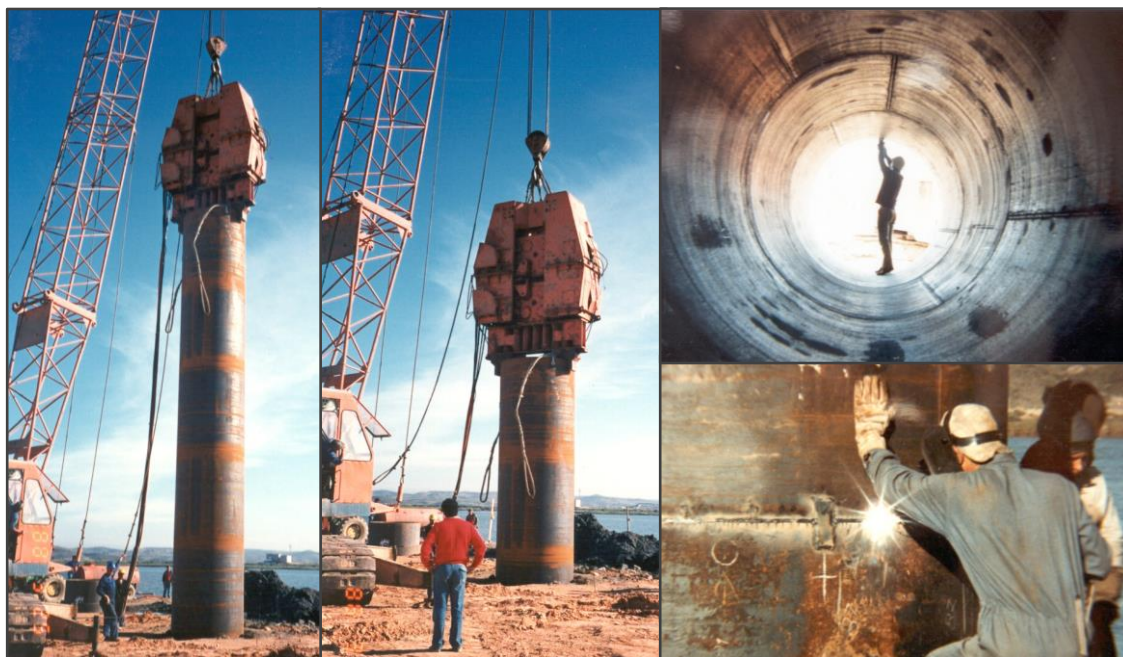
Fig. 4.16 – Avanço na vibrocavação, inspeção e soldadura de um troço de um tubo de encamisamento

Nas formações aluvionares (quaternárias) a escavação foi realizada ao abrigo de tubos de encamisamento definitivo, com 16 mm de espessura, que eram vibrocravados até ao atravessamento do interface com o maciço grauváquico. No atravessamento do substrato rochoso a escavação foi desprovida de qualquer elemento estabilizante.

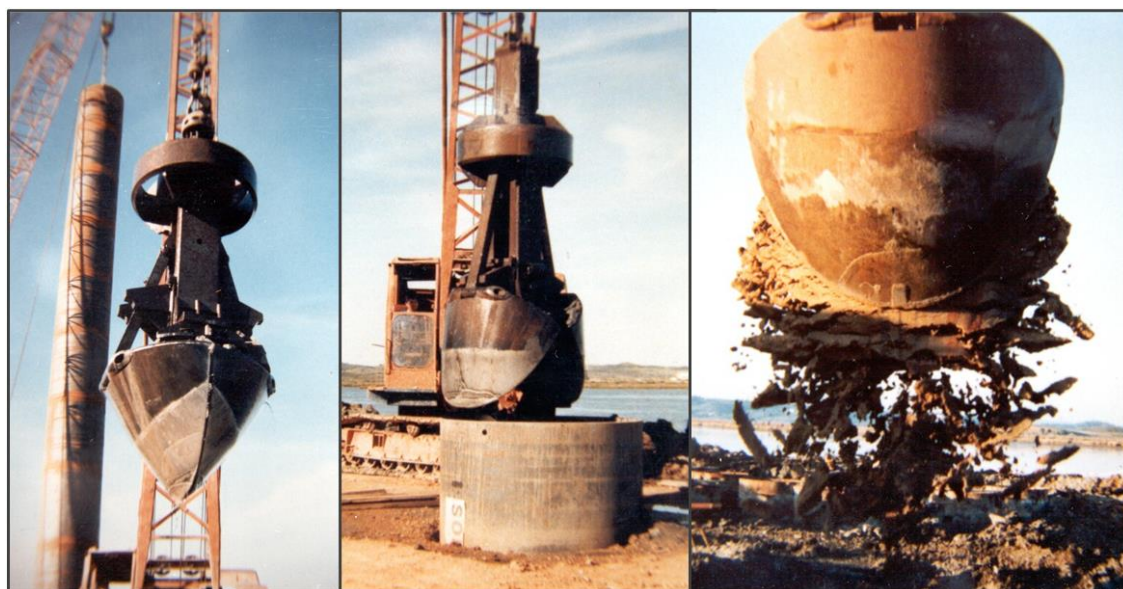
Apesar de não ter rendimentos comparáveis com os de uma furação a trado ou balde (especialmente nas formações mais brandas), a escavação com recurso a *Hammer Grab* tinha a grande vantagem de poder ser realizada à distância, com suspensão em meios elevatórios de grande capacidade. Além dessa possibilidade, que se tornou especialmente útil na execução das estacas do pilar P2 (a partir de batelão), a opção de adotar uma escavação com recurso a *Hammer Grab* teve como principal fator de decisão o facto de, funcionando como um trépano escavador, ser compatível com as penetrações de 6 m a 8 m no maciço rochoso, previstas no projeto de execução.

Fig. 4.17 – Imagens da escavação, pelo interior dos tubos, com recurso a *Hammer-Grab*

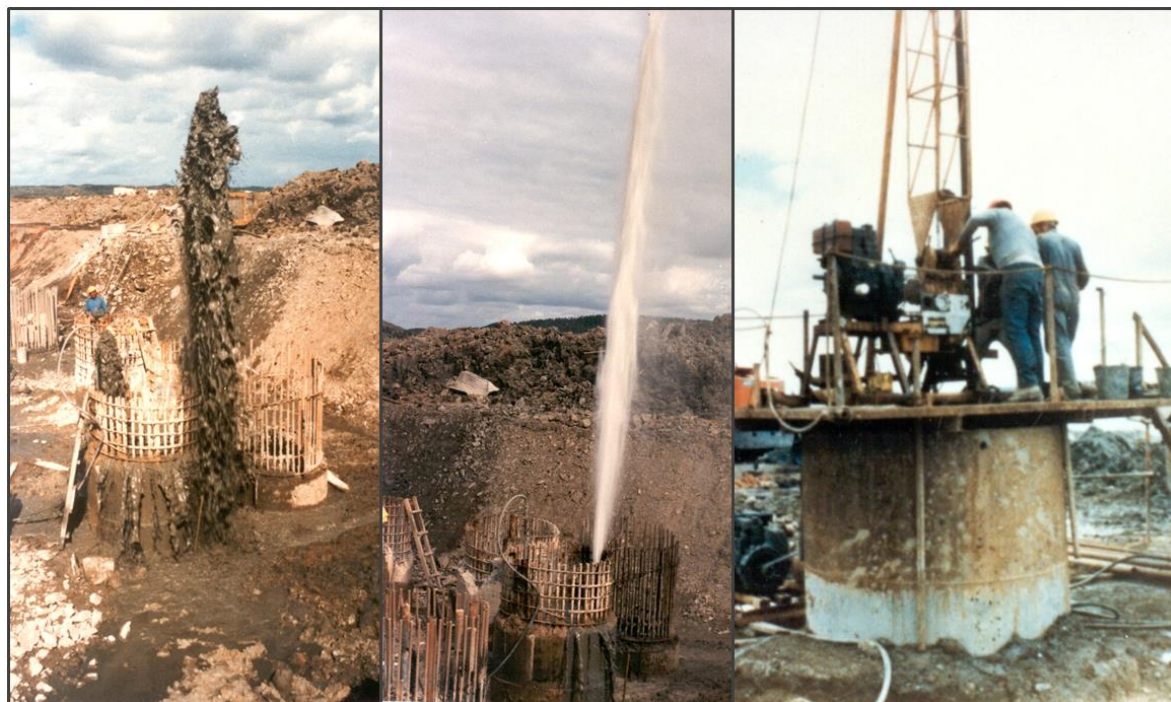
Fig. 4.19 – Imagens de duas fases distintas das operações de limpeza da ponta das estacas que foi sucedida pela injeção de calda de cimento

O procedimento de limpeza foi realizado pela introdução de mangueiras nos furos que, devidamente equipadas com obturadores simples, procederam à sua limpeza pela injeção controlada e criteriosa de água. Após limpeza do interface entre as estacas e o maciço rochoso, controlada pela observação da coloração da água na saída dos tubos de purga, procedeu-se à injeção, a média/baixa pressão, de calda de cimento, para obtenção do total preenchimento da superfície de contacto entre estes elementos.

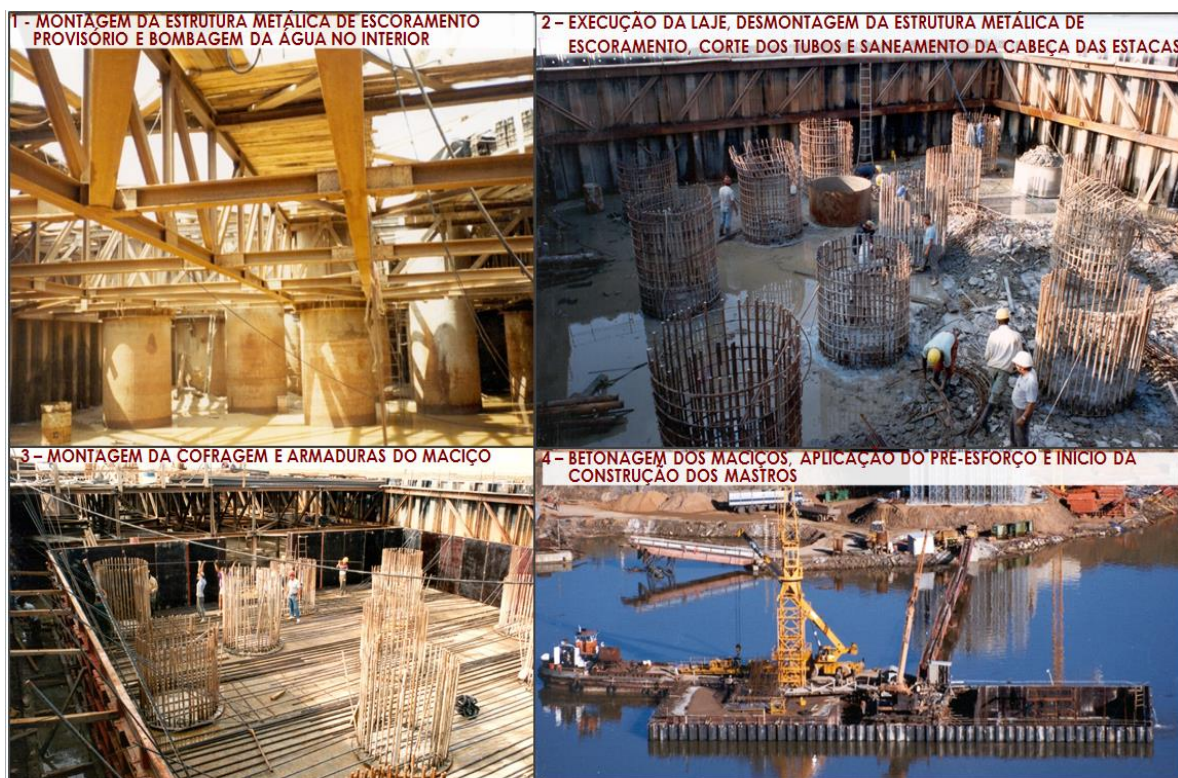
Fig. 4.21 – Imagens que ilustram a realização de algumas das atividades descritas neste capítulo

Após execução das operações descritas, concluídas com a construção, a seco, da laje de betão armado (com 0,50 m de espessura) que funcionou como “rolhão” e como plataforma de trabalho, iniciaram-se os trabalhos subsequentes desde o corte dos tubos, saneamento da cabeça das estacas e construção dos maciços e da viga de fundação (que os une), que são ilustrados na figura seguinte (Fig. - 4.21).
